Znalezisko wraka płaskodennego statku z Dębego gm. Nowy Dwór Mazowiecki

Rocznik Muzeum Wsi Mazowieckiej w Sierpcu 1, 23-33

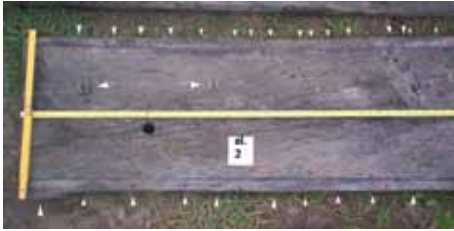
Fot. 1. (autor A. Piasecki).

Kleпки poszycia obecnie posiadają długości od 2 do 2,5m, po odkryciu miały długość około 7m. Szerokość ich waha się od 24 (el.8) do 51cm (el.10), zaś grubość wszystkich wynosi około 7cm. Rzuca się w oczy dysproporcja wymiarów szerokości w stosunku do podanych przez pana Reszkę¹⁴, który określa wymiary między 44 a 65cm. Różnica wynika prawdopodobnie ze skurczu drewna w efekcie przesuszenia mokrych elementów wraka. Nie zaobserwowano również wspomnianych przez autora nierównych obłamów na końcach klepek, gdyż obecnie oba końce klepek są równo przycięte, prawdopodobnie wskutek pocięcia klepek na części oraz wyrównanie obłamań. Wspomniane przez pana Reszkę rowki na przyjęcie listew uszczelniających istnieją rzeczywiście oraz zachowują podane wymiary, nie zaobserwowano jednak opisanej metody montażu tychże listew za pomocą jałowcowych kołków. W rzeczywistości listwy te przybijane były gwoździ, co 3 do 10cm, gwoździe jak też ślady po nich zachowały się bardzo licznie (fot. 1).

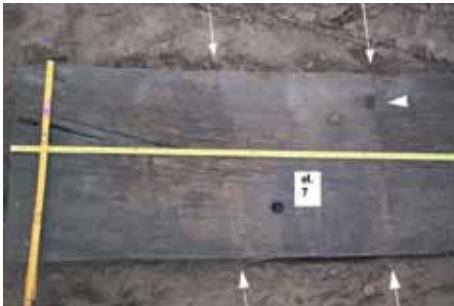
Fot. 2. (autor A. Piasecki).

obserwacje z natury poczynione przez Reszkę¹⁶, jak też wyraźne odciski denników na wierzchniej powierzchni klepek dna (el. 8, 10, 12, 47); (fot. 2). Ogółem zachowało się 20 denników z wręgami, czyli 10 par zestawów usztywniających, zamontowanych pierwotnie co 0,8-1,00m. Poza tym w każdym denniku wykonano 3 przepusty zęzowe, po jednym w przejściu dna w burtę oraz jeden w połowie długości dennika.

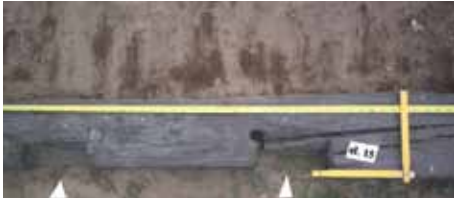
Fot. 6. (autor A. Piasecki).

Do ciekawszych przykładów denników należy zaliczyć elementy 14, 15, 50. W elemencie 15 wykonano 2 prostokątne wręby prawdopodobnie do zamontowania na stałe (świadczą o tym ślady po gwoździach) dwu elementów pionowych (fot. 6). Trudno orzec o ich funkcji, być może stanowiły element konstrukcyjny ściany ładowni lub innego pomieszczenia. W elementach 14 i 50 natomiast wykonano gniazdo masztu (fot. 7, 8). Większa część gniazda masztu wykonana została w elemencie 14, w elemencie 50 wykonano część gniazda jedynie na głębokość 5cm. Gniazdo masztu ma budowę stopniową, pierwszy stopień o prostokątnym rzucie ma wymiary 38 na 26cm i zagłębiony jest w denniku na 5cm. Drugi stopień o głębokości 7cm ma wymiary 28 na 22cm. Prawdopodobnie wymiary stopnia drugiego (lub nieco mniejsze) odpowiadają wymiarom piąty masztu.

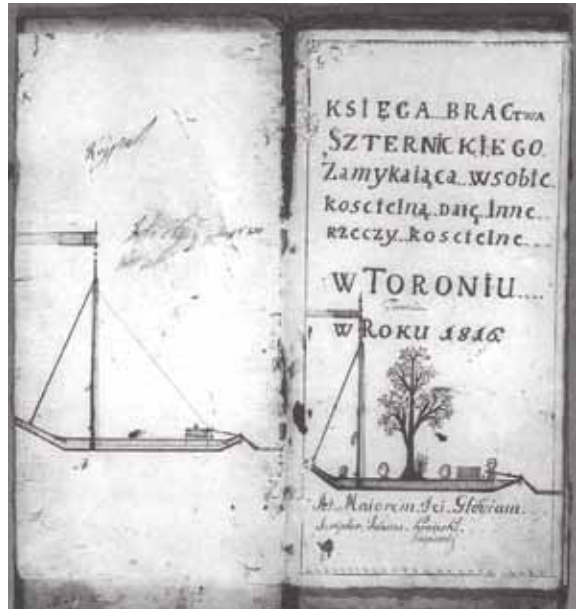
Ryc. 1. Przedstawienie berlinki z 1816 roku (K. Kluczward, *op. cit.*, s. 170).

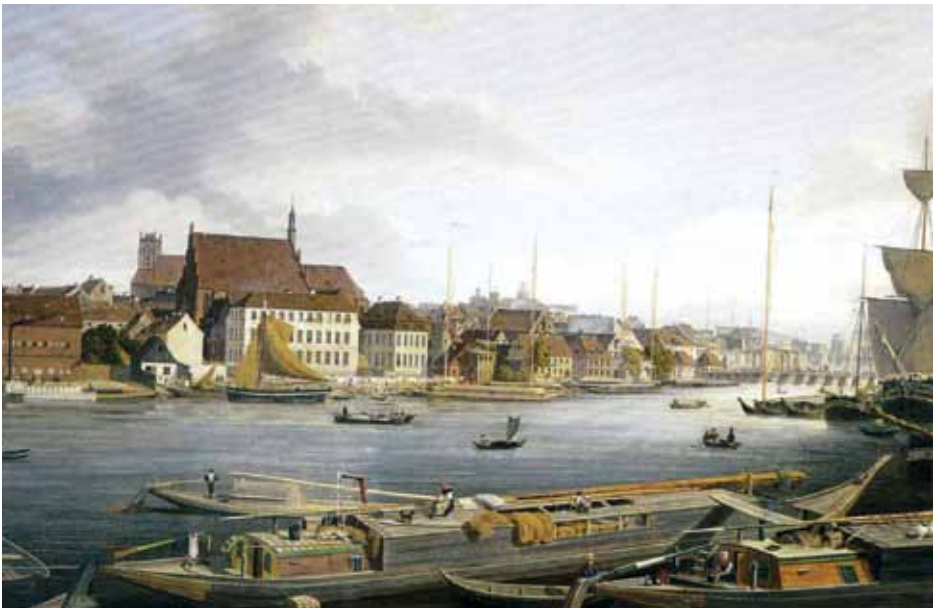
Ryc. 2. Berlinki w porcie szczecińskim; obraz olejny autorstwa L. E. Lüttkego z 1839 r. (M. Czasnoję, *op. cit.*, s. 17).

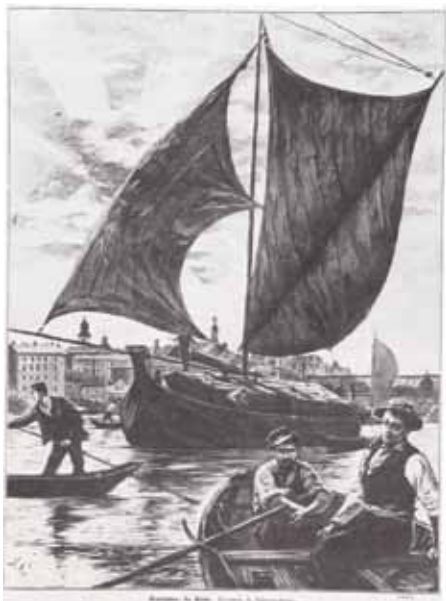
Ryc. 3. Berlinka na Wiśle w Warszawie;
drzeworyt ilustracyjny E. Gorazdowskiego
z 1881r.
